INFORME PRELIMINAR TÉCNICO PERICIAL

Edificación Jet Set Club

Avenida Independencia esquina calle Proyecto, Plaza El Portal, Distrito Nacional.

11 Junio 2025
Santo Domingo, D.N

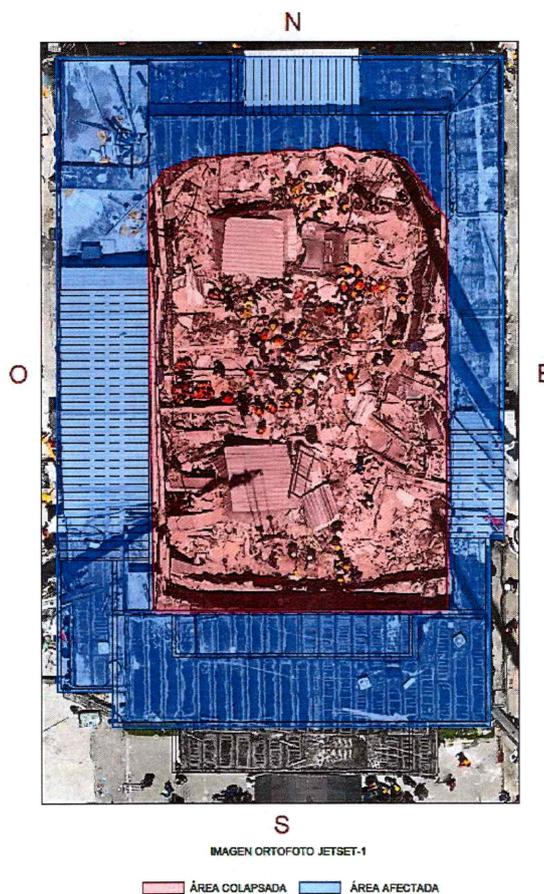
IMAGEN 6: ESQUEMA IDENTIFICACIÓN DE ÁREA COLAPSADA

El 8 de abril del año 2025, durante una presentación artística con una elevada asistencia de público, el techo del edificio colapsó de manera repentina. En la (ver Imagen 6), se muestra el área de afectación donde ocurrió la tragedia.

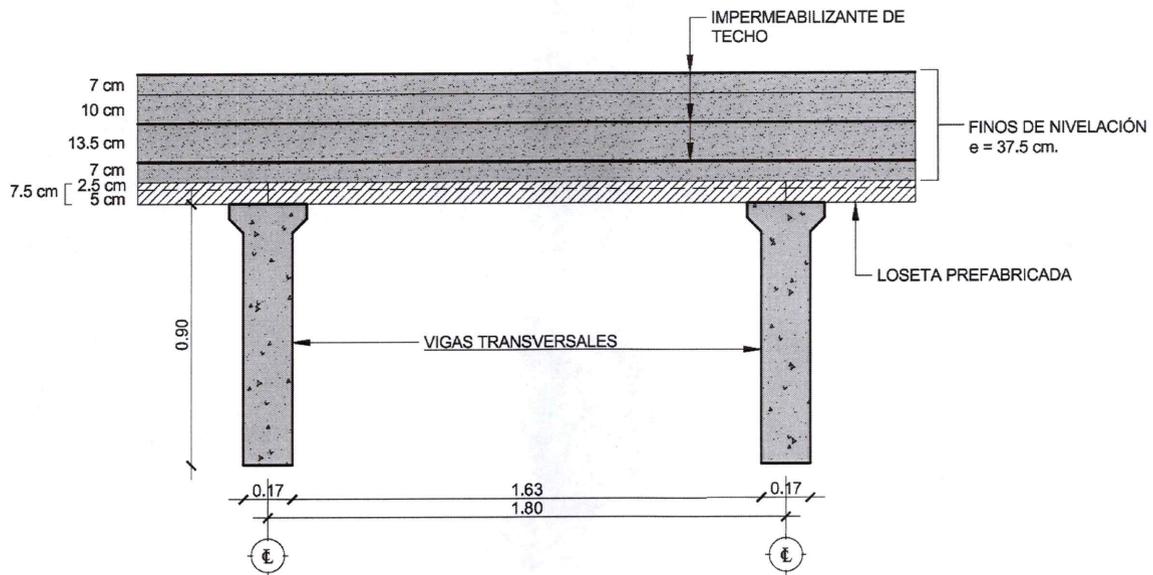
IMAGEN 10: DISCRETIZACIÓN DE LAS CARGAS MUERTAS SOBRE EL TECHO

El techo se caracteriza por ser una estructura de vigas postensadas de 15.85 m de longitud en la dirección este oeste, separadas a 1.80 m entre ellas. A través del tiempo y en el momento del colapso se puede ver la presencia de 4 capas de fino con espesores diferentes para un total de 37.5 cm, soportadas por losetas prefabricadas de concreto de 0.50 m de ancho por 1.80 m de longitud, formando una losa sobre la cual se vaciaría una capa de fino como impermeabilizante del techo.

- El patrón de colapso observado corresponde a una falla inducida por sobrecarga (cuatro (4) capas de finos con diferentes espesores sumando un total de 37.5 cm, equipos de aire acondicionados, tinacos, luminaria, plafones, y peso propio) en las vigas postensadas localizadas en los ejes H y J, particularmente en las proximidades de la esquina sureste de la cubierta (Imagen 10 e imagen 26).

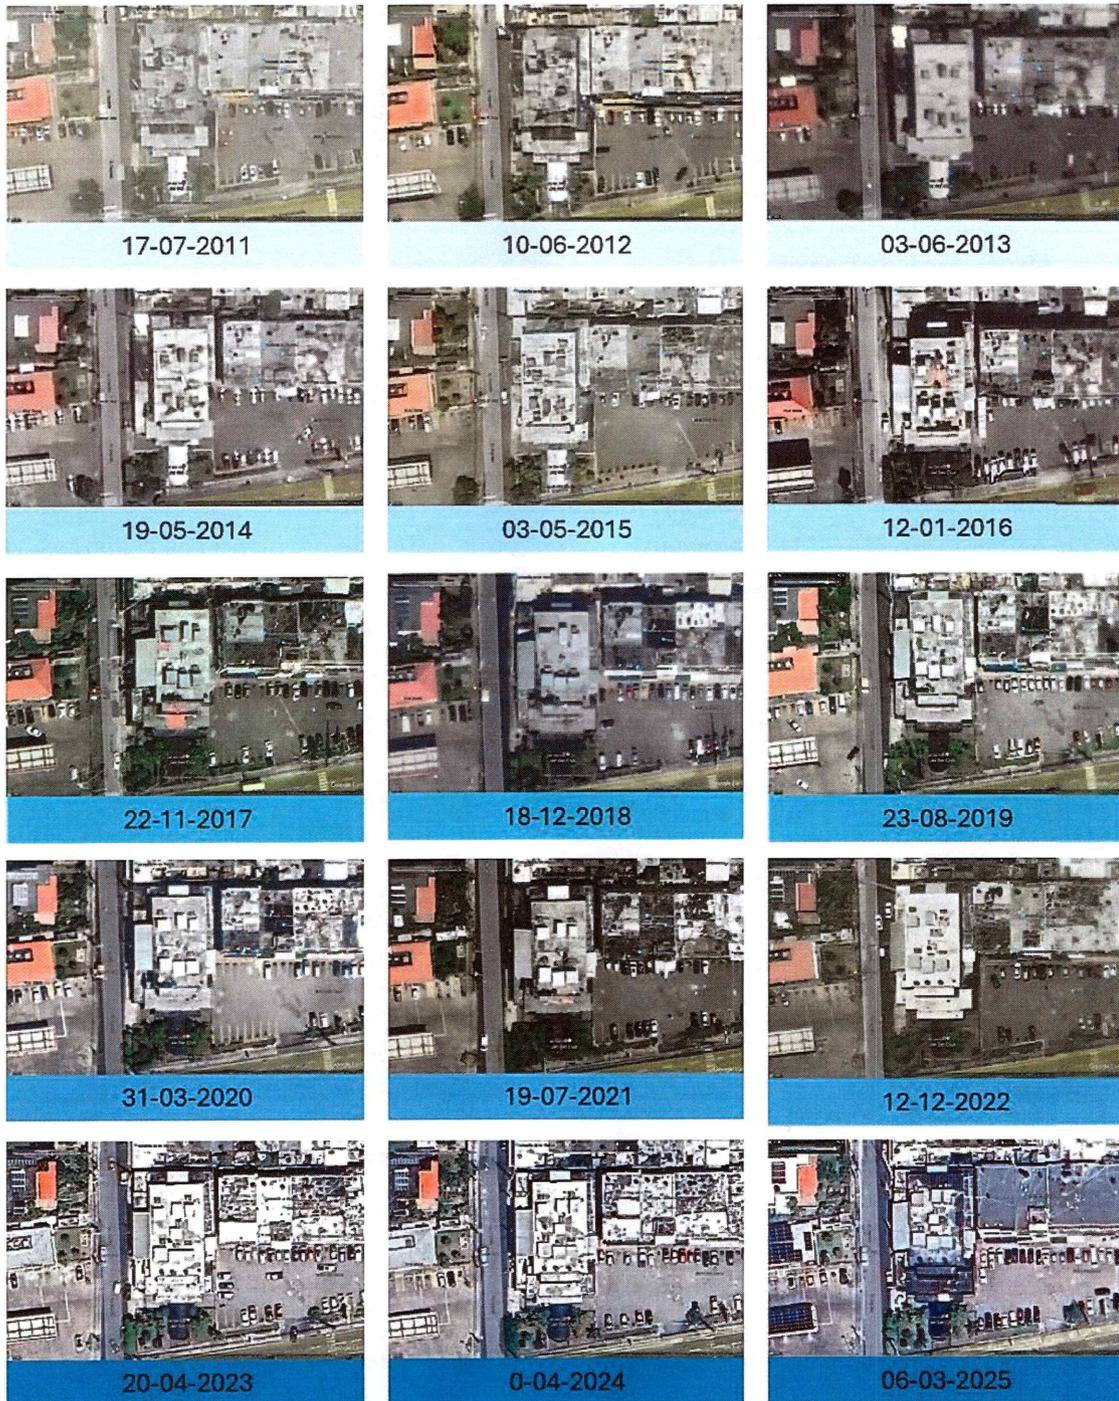
IMAGEN 13: ANÁLISIS CRONOLÓGICO DE FOTOS SATELITALES DEL JET SET CLUB, EN LA FIGURA SE MUESTRA LA FECHA CON DÍAS/MES/AÑO.

Esta evolución progresiva, tanto en cantidad como en diversidad de componentes, ha generado un aumento en la sobrecarga funcional de la cubierta, asociada a la instalación continua de equipos y sistemas técnicos. A su vez, ha transformado visualmente la fisonomía del techo, consolidando su papel como parte activa del funcionamiento general del edificio.

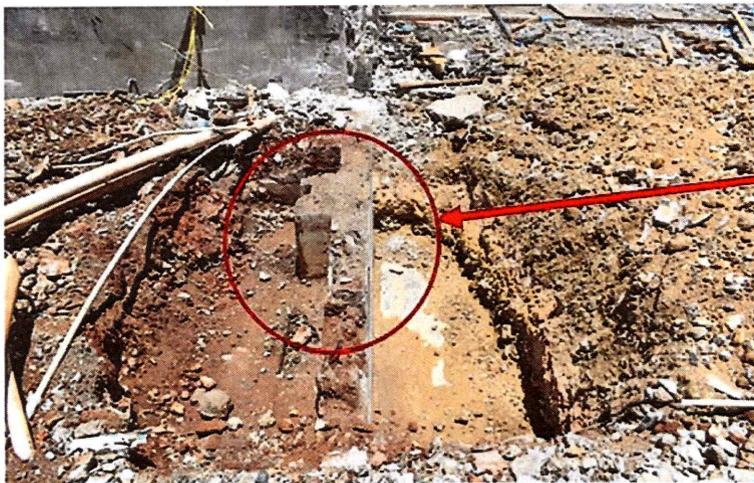
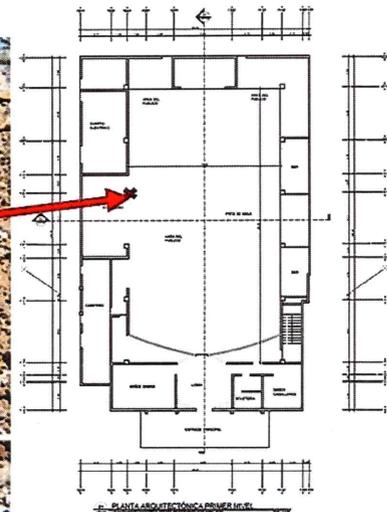
IMAGEN 19: COLUMNA ELIMINADA EN EL ESCENARIO

Se identificó la ausencia de una columna en el lado oeste de la estructura (ver imagen 19). Según lo observado, esta columna fue demolida previamente.

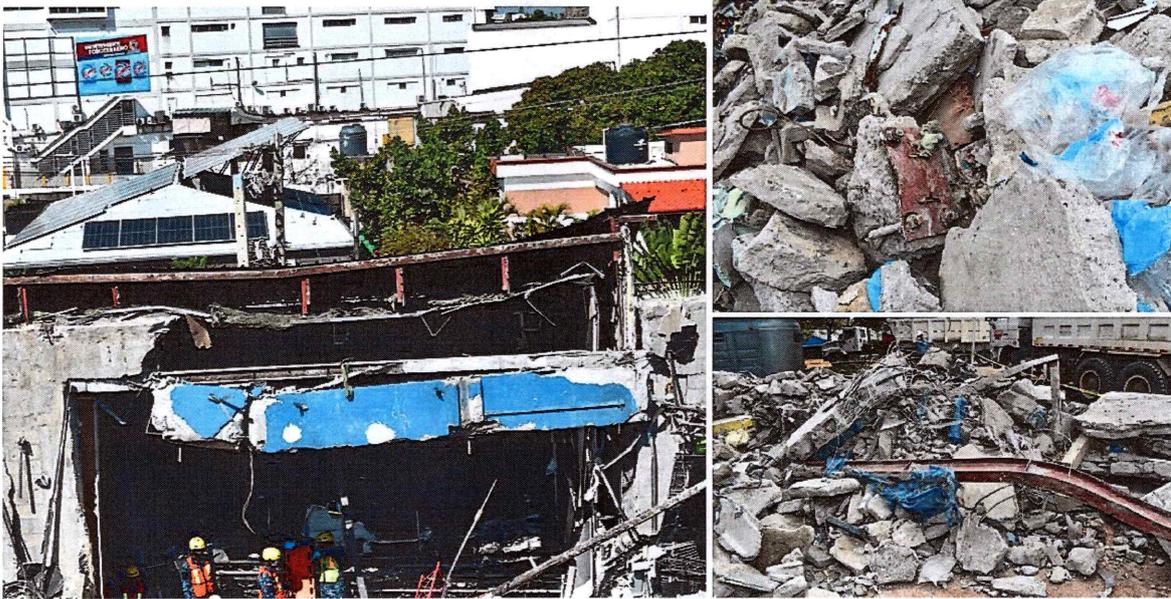
IMAGEN 20: PERFIL METÁLICO DE REFUERZO BAJO VIGA ENCIMA DEL ESCENARIO, NÓTESE LA PLACA DE ACERO REFERIDA

Para reforzar el tramo de viga perimetral, donde se eliminó una columna y paredes de mampostería de cierre, se colocó un perfil metálico (foto derecha inferior) soldado a una placa de acero, anclada con 4 pernos a un dado de apoyo de concreto colocado en la pared (foto derecha superior). Esta solución posiblemente pretendía garantizar la estabilidad del tramo de viga afectado por la ausencia de la columna (ver imagen 20).

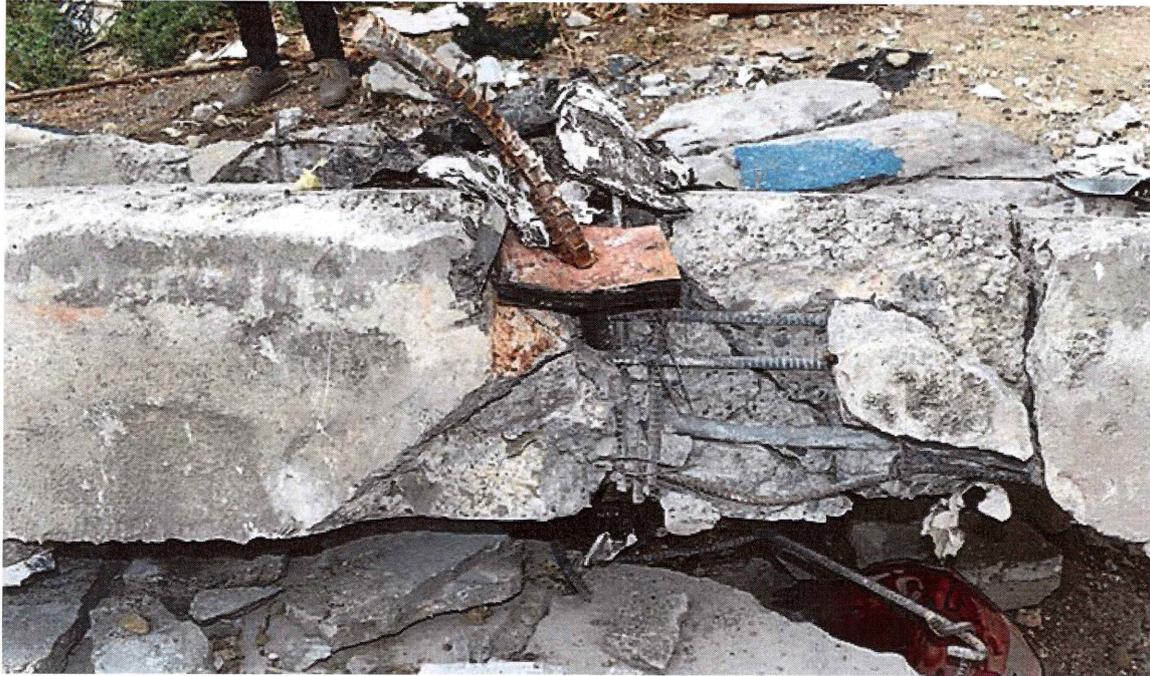
IMAGEN 22: ANCLAJE DE VIGA TRANSVERSAL A LA VIGA PERIMETRAL

El anclaje de las vigas transversales consiste en una barra de acero (dovela de construcción) de diámetro de 1", embebida 30 cm en la viga transversal y anclada en la viga perimetral, las cuales se hallaron torcidas en los escombros (ver Imagen 22 e imagen 23).

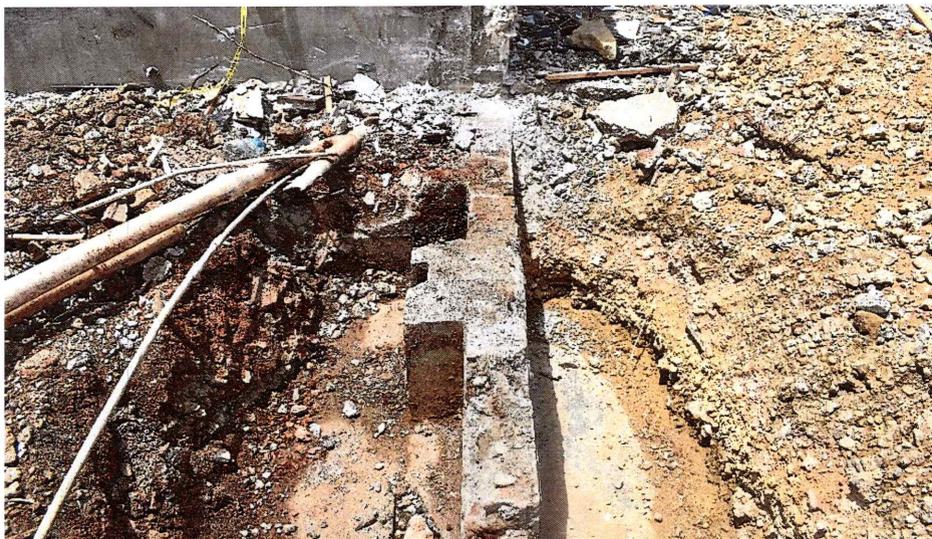
IMAGEN 27: ZAPATA DE LA COLUMNA ELIMINADA EN ESCENARIO.

- Zapatas: de los hormigones de las zapatas solo fue observada la de la columna eliminada en el área del escenario (ver imagen 27 e imagen 28). El concreto presente no muestra oquedades (cucarachas) ni porosidades visibles. No se observaron evidencias de asentamientos.

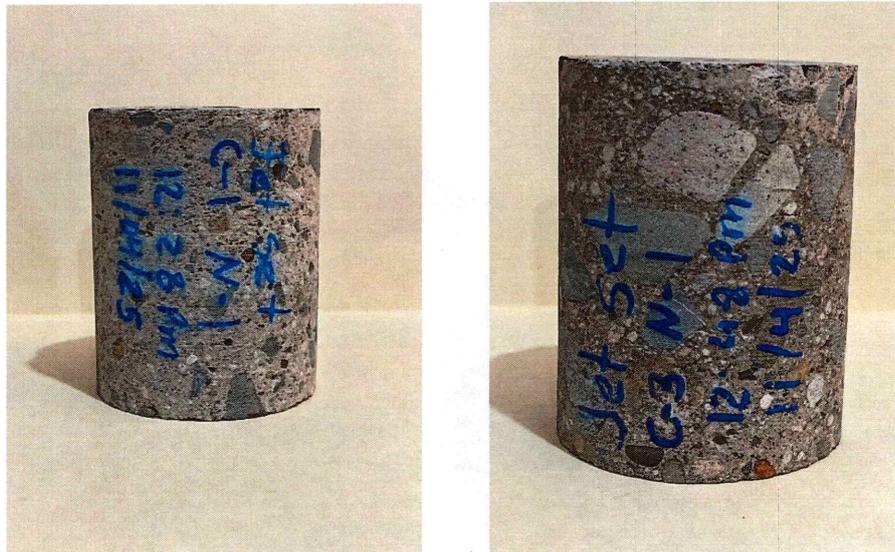
IMAGEN 29: TESTIGO COLUMNA C-1 Y C-3

El aspecto visual de los testigos de las columnas muestra un concreto con una distribución uniforme de los agregados y pocas porosidades tal y como observamos en las fotografías siguientes (ver imagen 29).

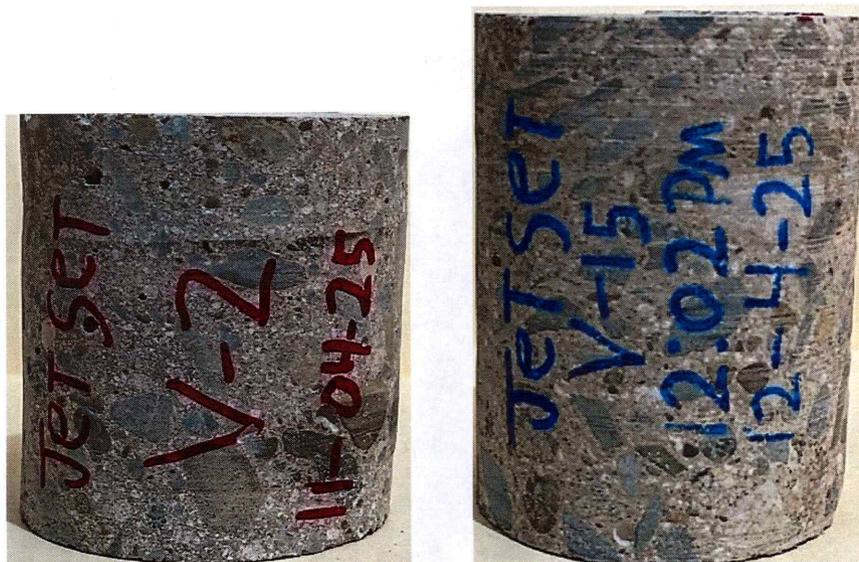
IMAGEN 30: VIGA V-2 Y V-15

El aspecto visual de los testigos de las Vigas de Pórticos muestra un concreto con una distribución uniforme de los agregados y pocas porosidades (ver imagen 30).

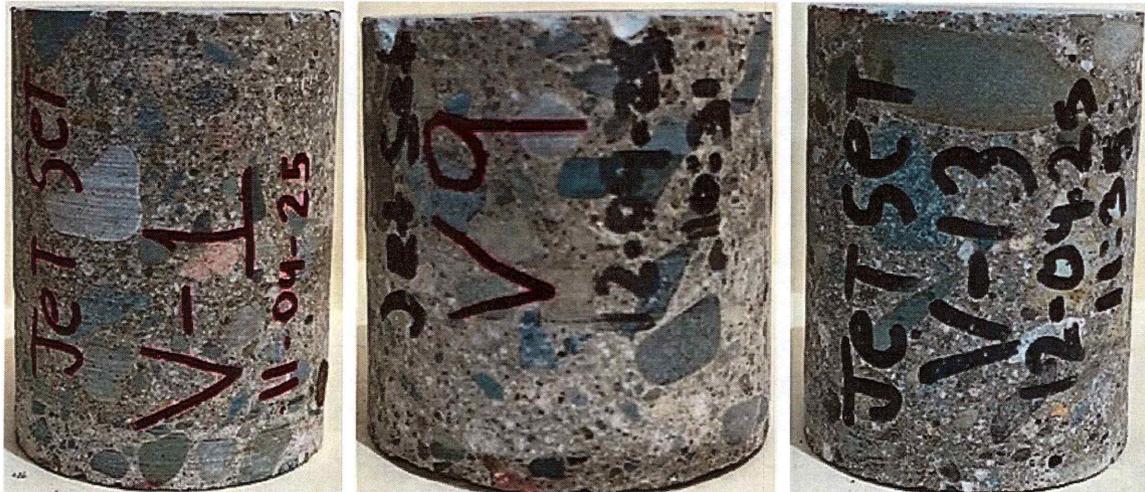
IMAGEN 31:VIGA V- 1 V-9 Y V-13

El aspecto visual de los testigos de las Vigas Postensadas muestra un concreto con una distribución uniforme de los agregados y pocas porosidades (ver imagen 31).

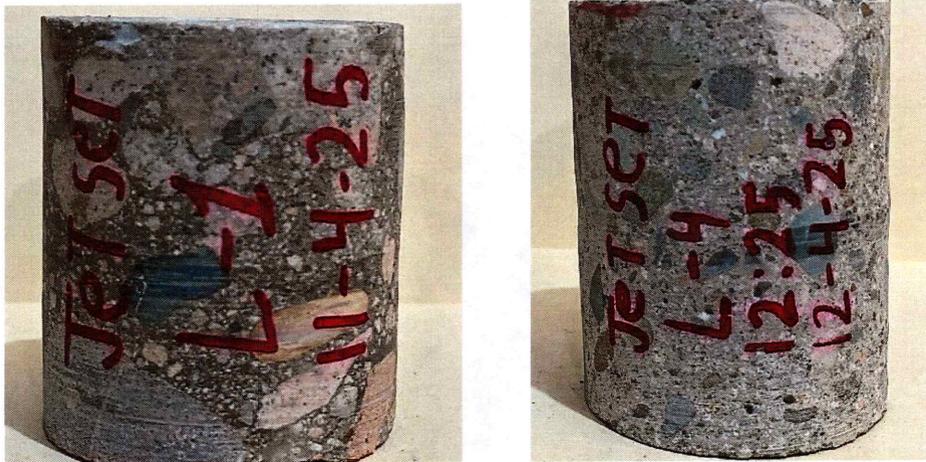
IMAGEN 32: TESTIGO LOSA L-1 Y L-4

El aspecto visual de los testigos de las losas de techo muestra un concreto con una distribución uniforme de los agregados y pocas porosidades tal y como se observan en la imagen 32.

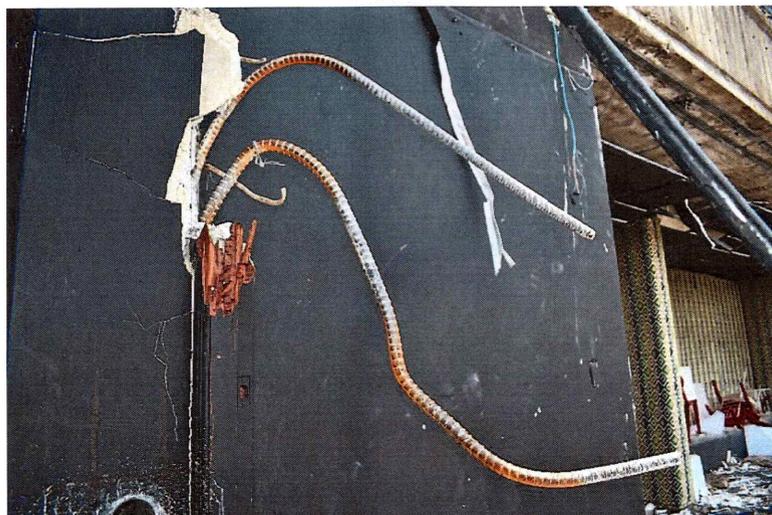
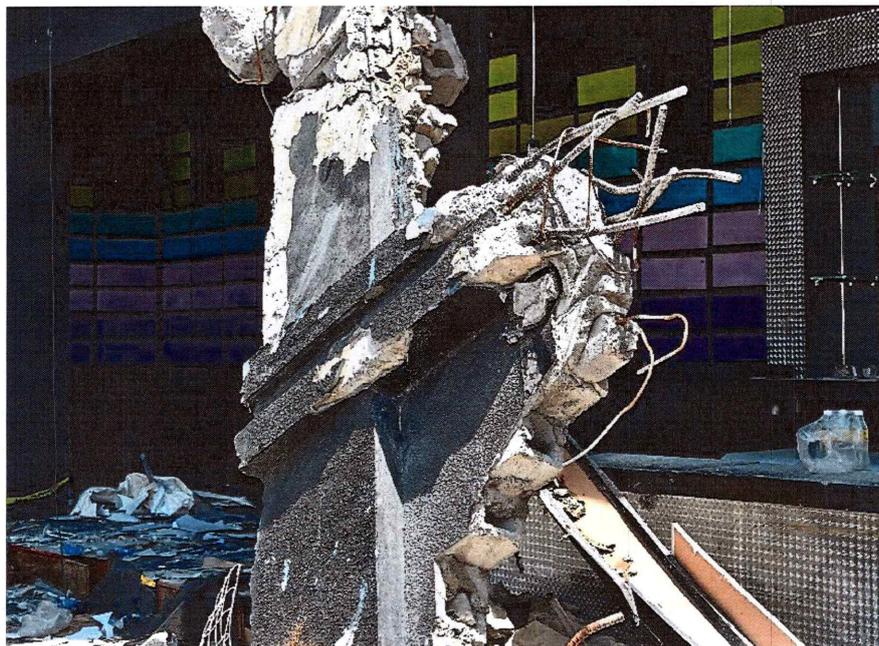
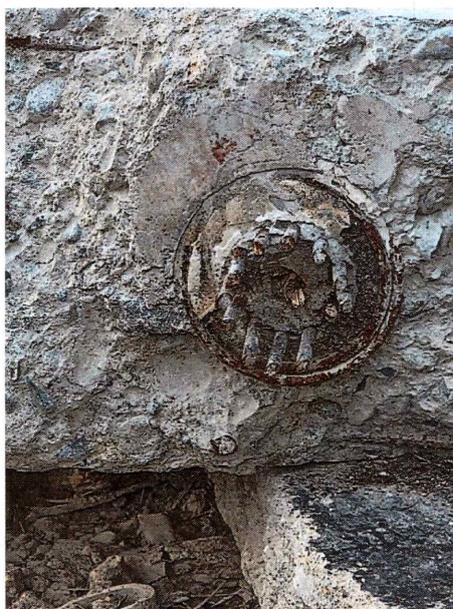
La oxidación presente no representa una merma en la capacidad de resistencia de los elementos estructurales (ver imagen 33, imagen 34 e imagen 35).

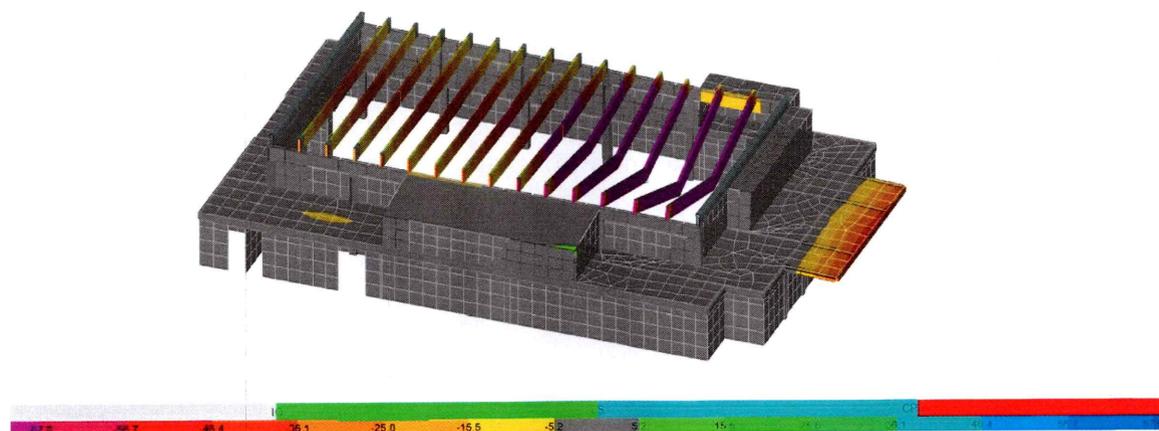
IMAGEN 41: VISTA TRIDIMENSIONAL DE LA DEFORMACIÓN DE LAS VIGAS DE TECHO DEBIDO A LAS CARGAS ACTUANTES.

La imagen 41 muestra la vista tridimensional extraída del software ETABS, mostrando las deformaciones inelásticas de las vigas transversales (postensadas) ante la carga total impuesta sobre el techo (sin amplificar). Se muestra que las vigas transversales de la parte sur de la edificación sobrepasan los límites de deformación permisibles.

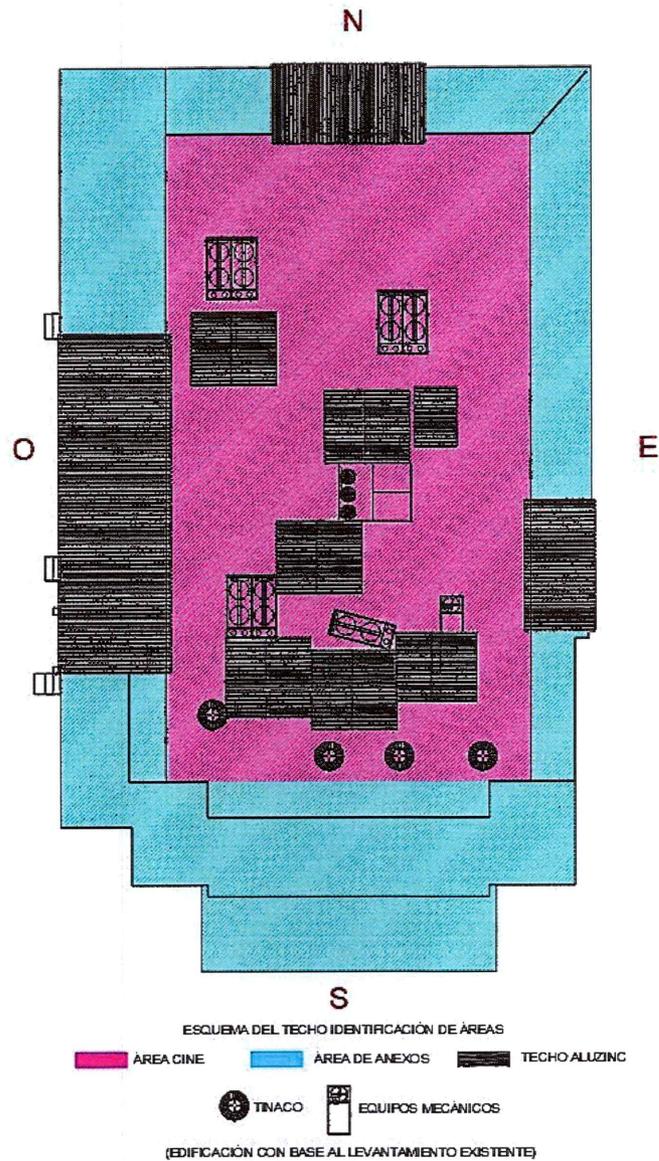
IMAGEN 42: ESQUEMA DE ELEMENTOS UBICADOS EN EL TECHO

Sobrecarga debido al aumento de carga por las cuatro (4) capas de morteros para finos colocadas una sobre otra, hasta alcanzar una altura de 37.50 cm, 4 tinacos de agua, 6 equipos de climatización y 7 casetas de aluzinc (ver imagen 42).
