INFORME PRELIMINAR TÉCNICO PERICIAL

Edificación Jet Set Club

Avenida Independencia esquina calle Proyecto, Plaza El Portal, Distrito Nacional.

11 Junio 2025
Santo Domingo, D.N

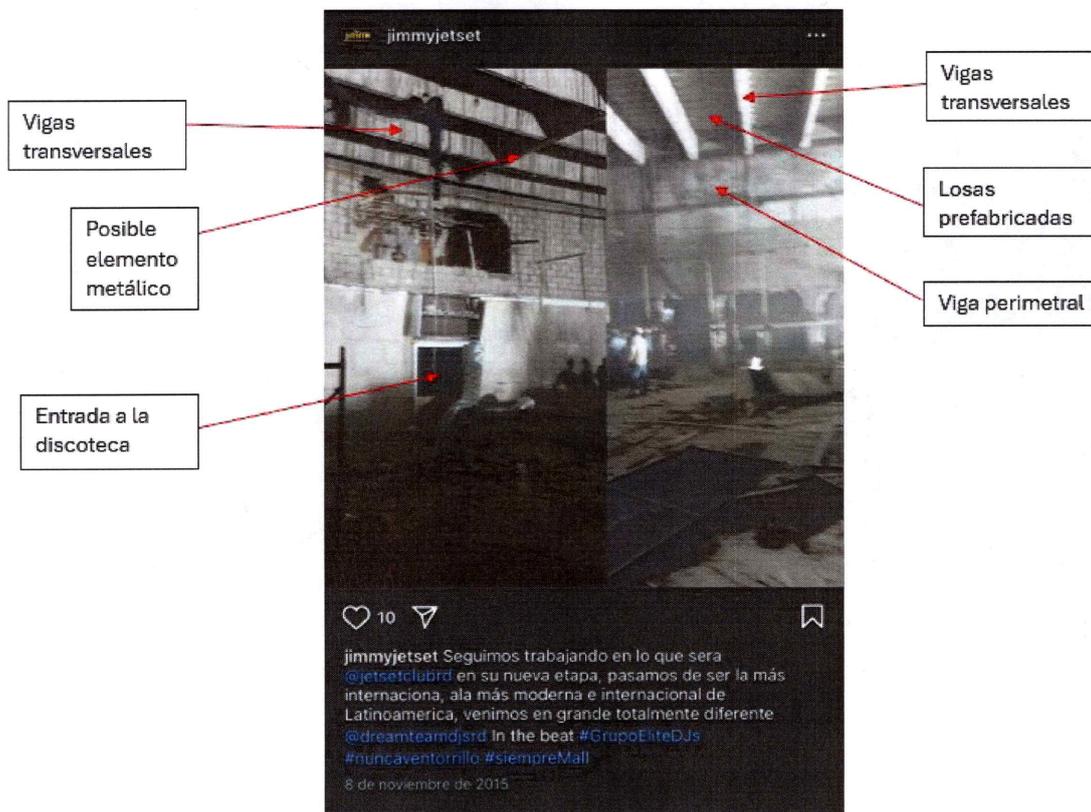
IMAGEN 9: IMAGEN DEL PROCESO DE REMODELACIÓN REALIZADO EN NOVIEMBRE DEL 2015, TOMADA DEL INSTAGRAM.

En la imagen capturada de la Red Social Instagram (ver Imagen 9) se pueden observar dos fotos:

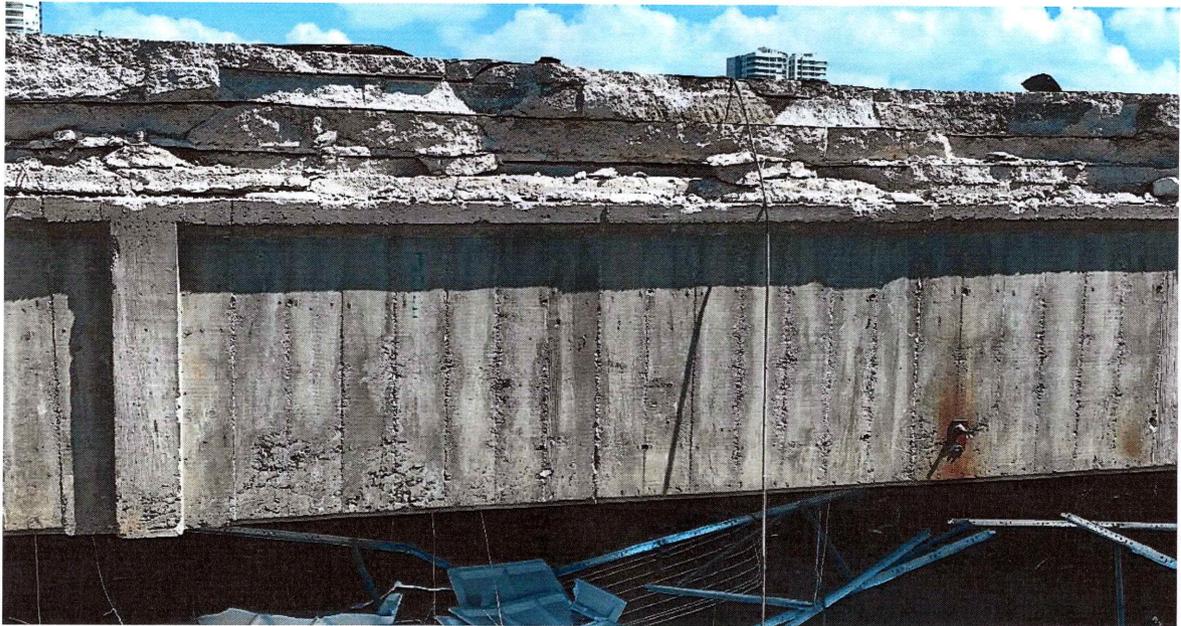
IMAGEN 11: FOTOS DE DISCRETIZACIÓN DE LAS CARGAS MUERTAS SOBRE EL TECHO.

- El patrón de colapso observado corresponde a una falla inducida por sobrecarga (cuatro (4) capas de finos con diferentes espesores sumando un total de 37.5 cm, equipos de aire acondicionados, tinacos, luminaria, plafones, y peso propio) en las vigas postensadas localizadas en los ejes H y J, particularmente en las proximidades de la esquina sureste de la cubierta (Imagen 10 e imagen 26).

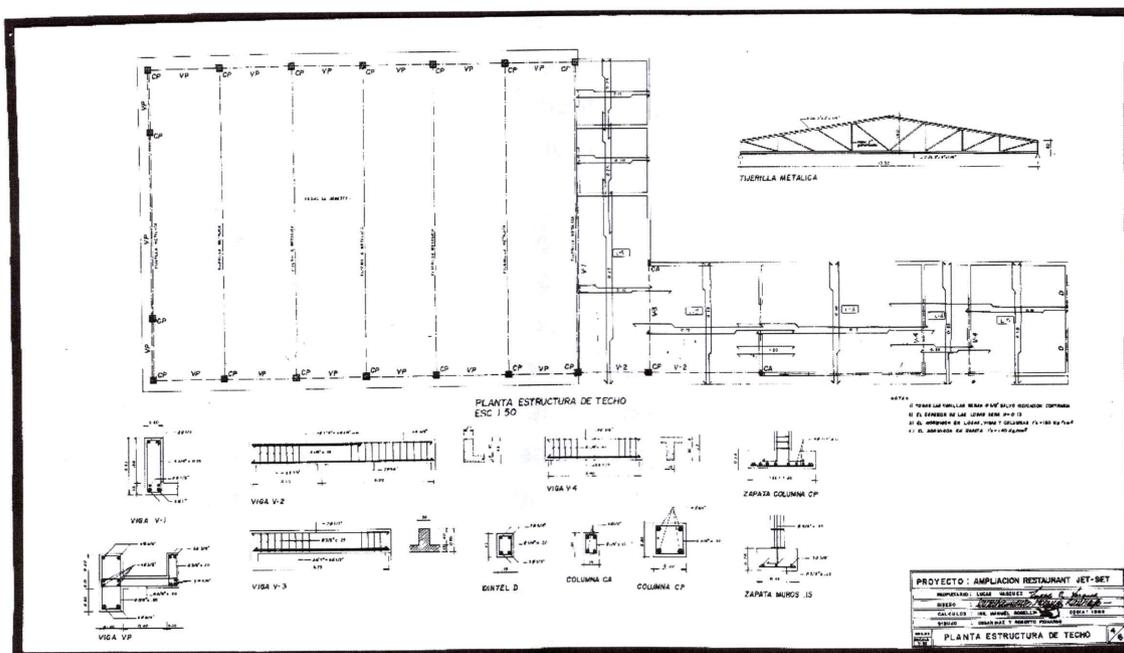
IMAGEN 14: PLANO SUMINISTRADO POR LA DIRECCIÓN DE TRAMITACIÓN, TASACIÓN Y LICENCIAS VNRT.

El Ministerio de la Vivienda y Edificaciones, a través de la Dirección de Tramitación, Tasación y Licencias VNRT, suministró, vía correo electrónico, en respuesta al oficio DG-0375-2025 los planos que reposan en dicha institución (ver imagen 14). Estos planos de la planta estructural del techo, de fecha 24 de febrero del 1983, hacen referencia a un proyecto de ampliación del restaurante Jet Set. Las dimensiones y elementos plasmados en los planos es un techo ligero, apoyado sobre unas tijerillas metálicas, con dimensiones diferentes que no corresponden con los planos resultantes del levantamiento estructural y arquitectónico.

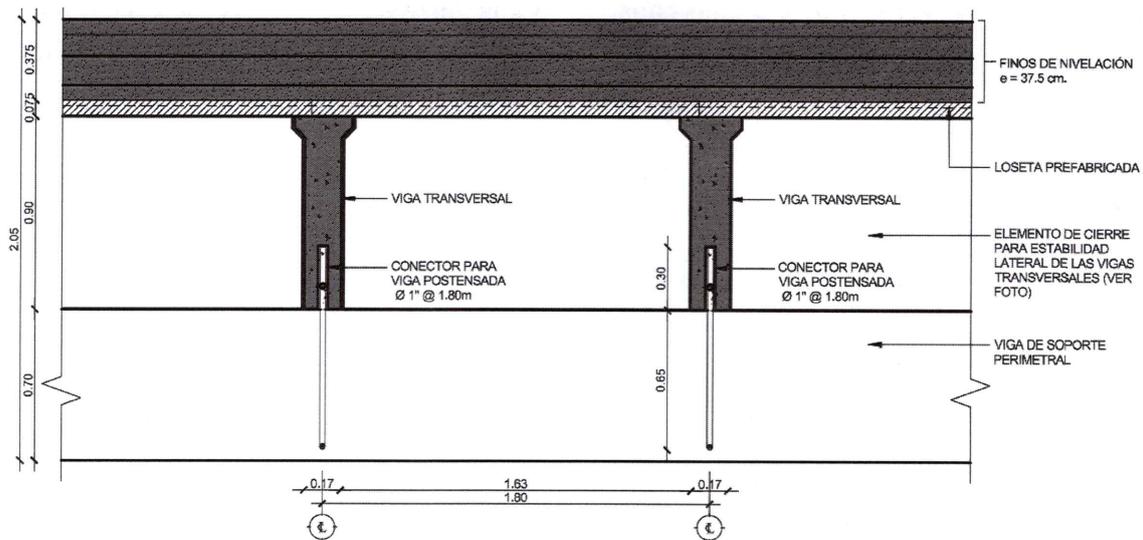
IMAGEN 23: ELEMENTO DE CIERRE PARA ESTABILIDAD LATERAL DE LAS VIGAS TRANSVERSALES

El anclaje de las vigas transversales consiste en una barra de acero (dovela de construcción) de diámetro de 1", embebida 30 cm en la viga transversal y anclada en la viga perimetral, las cuales se hallaron torcidas en los escombros (ver Imagen 22 e imagen 23).

Luego de estudiar minuciosamente los escombros, hemos observado que las conexiones no eran fijas entre las diferentes piezas que formaban la estructura del techo, lo que da como resultado el efecto de inestabilidad por ser independientes. Este concepto se fundamenta en el hecho de que las vigas transversales estaban colocadas sobre las vigas perimetrales con una varilla de 1" en ambos extremos, y su estabilidad lateral dependía de unas piezas independientes vaciadas como elemento de acore (ver imagen 23).

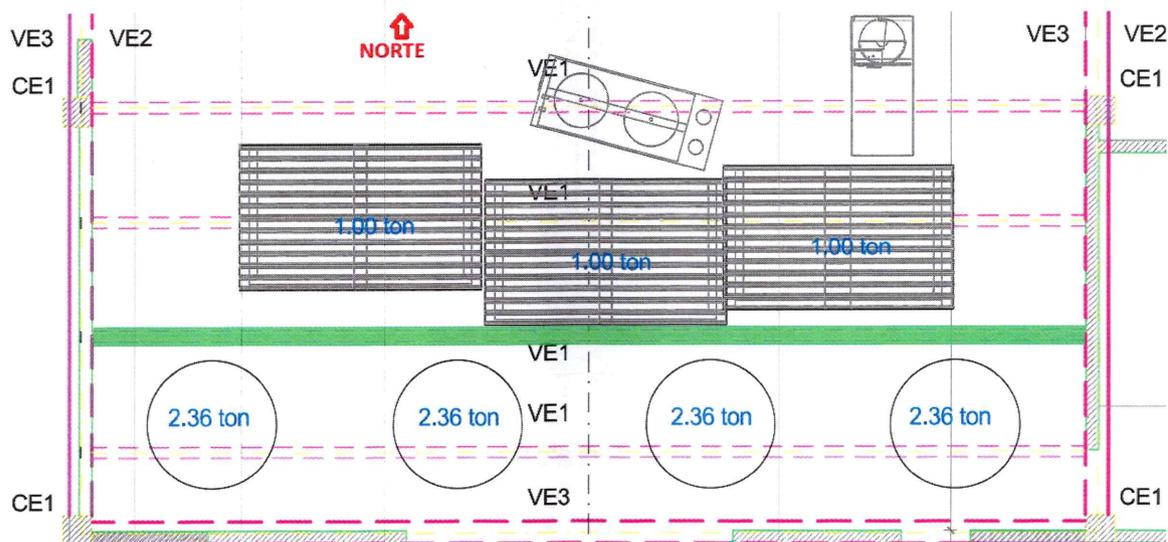
IMAGEN 36: VISTA EN PLANTA DE TECHO CON CARGAS DE EQUIPOS Y TINACOS.

Las cargas actuantes sobre el techo de la discoteca Jet Set Club, corresponden a las cargas por peso propio de las vigas transversales (VE1) las cuales soportan el peso de las losetas que conforman el sistema de techo, estas placas de una pulgada de espesor a su vez tenían la responsabilidad de resistir y transmitir las cargas muertas impuestas sobre este techo, correspondientes a capas de impermeabilización, (finos de techo y lonas). A parte de las cargas correspondientes al peso del sistema estructural, se incluyen las cargas consideradas normalmente como carga viva, como son los equipos de aire acondicionado, tinacos, luminarias y plafones (falso techo) (ver imagen 36 e imagen 37).

A continuación, se muestra un acercamiento de la vista en planta del techo de la discoteca con las cargas aplicadas por equipos y tinacos, identificando la viga transversal (VE1) más cargada en color verde, para realizar un análisis cuantitativo de los resultados calculados de manera manual y comparando con los resultados obtenidos de un modelo estructural realizado en ETABS, para calibración y verificación de los resultados.

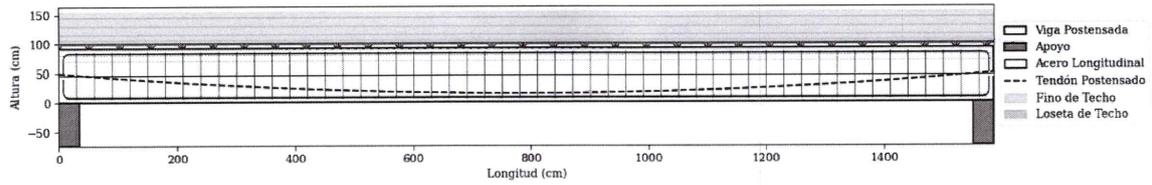
IMAGEN 37: REPRESENTACIÓN DE LAS CONDICIONES DE LA VIGA TRANSVERSAL (VE1).

La viga marcada en verde corresponde a la viga más cargada del sistema de techo, cuya representación analítica se muestra a continuación:

Teniendo en cuenta que las vigas transversales estaban espaciadas a 1.80 metros, la carga total sobre la viga que estaba más cargada se estima en 2.822 toneladas por metro lineal (tonf/m). Este valor se ha calculado a partir de la identificación de los equipos que estaban en el techo, incluyendo tinacos, chillers, casetas y peso propio de todos los materiales que estaban sobre este (cuatro (4) capas de finos con diferentes espesores sumando un total de 37.5 cm), una estimación de las cargas por luminarias y falso techo (ver Apéndice).

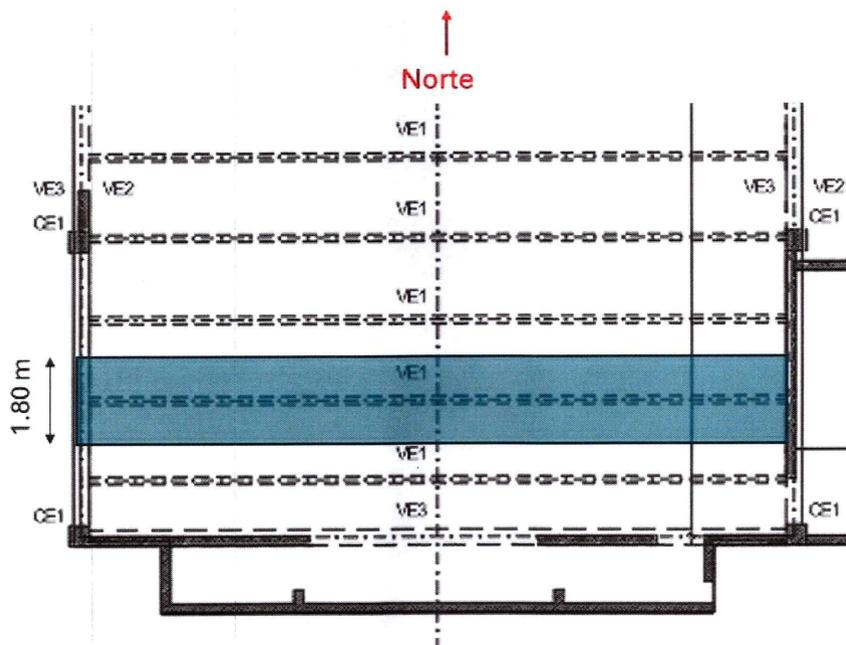
IMAGEN 40: ANCHO SOPORTADO POR LA VIGA (VE1) PARA EL ANÁLISIS DE CARGAS.

La tabla anterior muestra la capacidad máxima de la viga, la cual resultó en 76.27 tonf-m para una demanda de 92.186 tonf-m, resultando en una relación de utilización de Demanda/Capacidad = $92.186/76.27 = 1.21 = 121\%$ por lo que se presenta una falla por flexión en la viga VE1, cabe destacar que se realizaron cálculos para el promedio de las capacidades de las vigas postensadas tomando en cuenta cada ensayo de los tendones, esta prueba resultó en una relación de utilización de un 127%. Ver apéndice para mayor detalle.
